ARMIERTER BETON.

DER BAU DES TALÜBERGANGES BEI LANGWIES AN DER ELEKTRISCHEN BAHN CHUR—AROSA.

Von Dipl.-Ing. H. Schürch i. Fa. Ed. Züblin & Cie. (Forts. von S. 211).

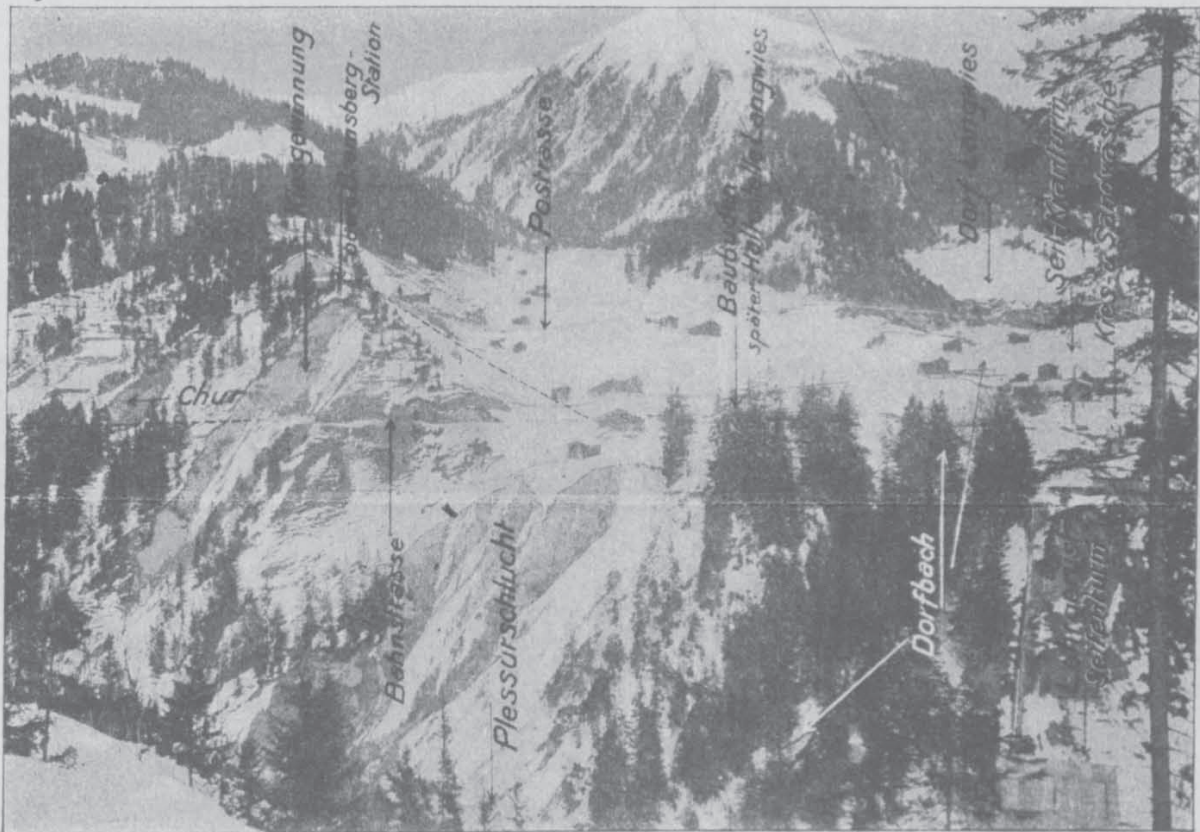
Fig. 26. Ansicht der rechten Talseite bei der Brückenstelle mit Anordnung der Baueinrichtungen. Bauzustand am 15. Februar 1913.

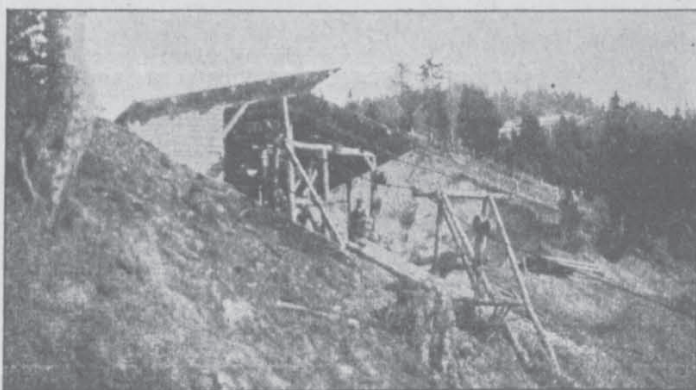
Fig. 27. Obere Bremsbergstation.

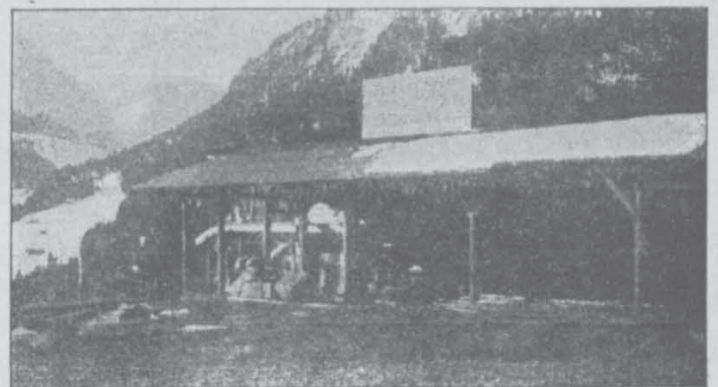
Fig. 28. Obere Bremsbergstation (Annahme auf der Poststraße).

erfolgender Anschnitt eines großen Moränenkopfes gab dabei die erwünschte Gelegenheit zur Gewinnung der nötigen Mengen von Kies und Sand. Gerade oberhalb dieses Kopfes aber nähert sich die Poststraße in wagerechtem Sinne am meisten der Baustelle, so daß es gegeben war, daselbst eine Abladestelle für die Fuhren einzu-

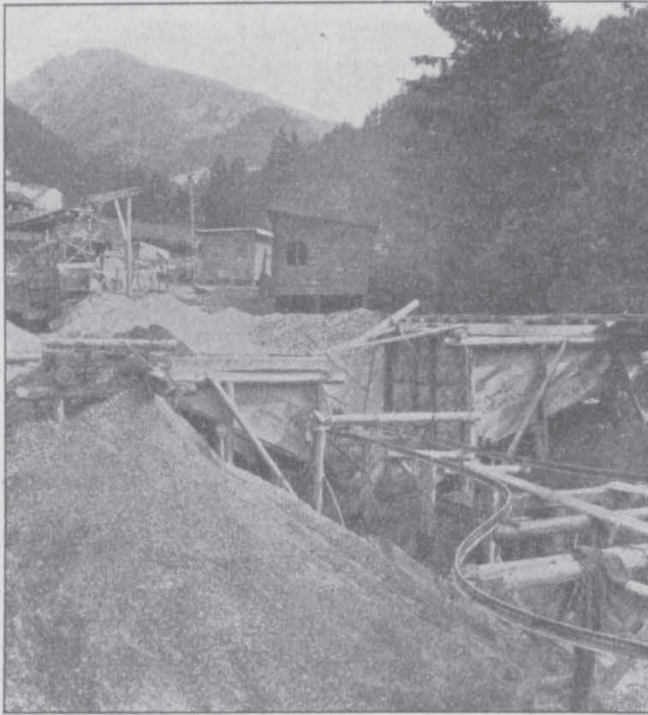
Fig. 29.

Kies- und Sandlager,
vorn: Silos und Zufuhrgeleise zur Mischmaschine,
hinten: Wäsche.

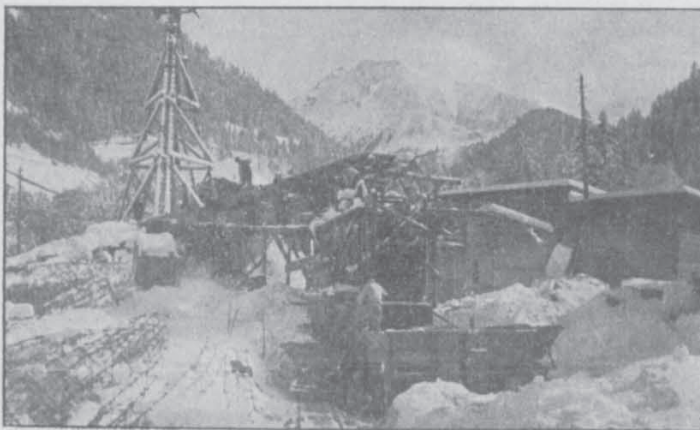
Fig. 30.

Kies- und Sandwäsche, Steinbrecher, Sortieranlage.
Turm der Endstation des Kabelkranes. Winter 1912/13.

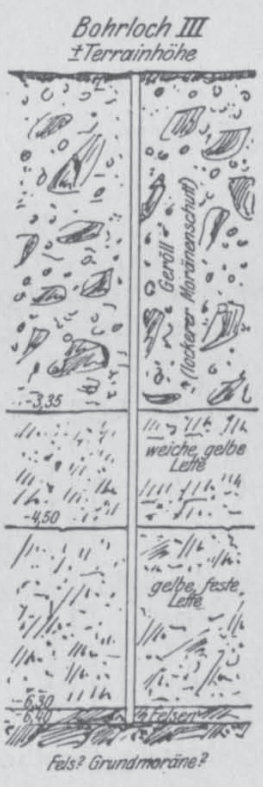
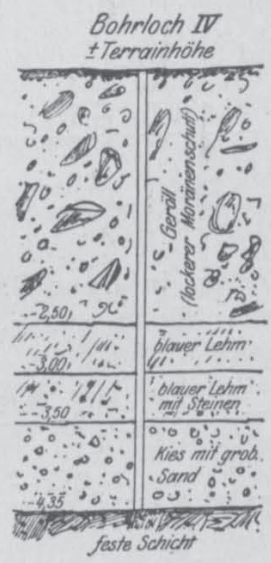
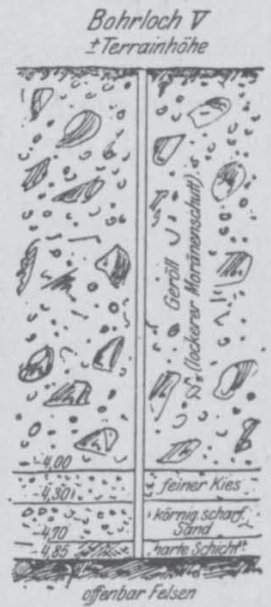
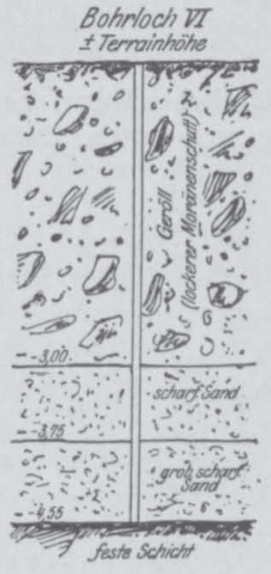
Fig. 34. Ergebnisse der

Bohrungen und Baugrunduntersuchungen.

Die im Frühjahr 1912 noch bei Schneelage ausgeführten Bodenuntersuchungen durch Bohrungen und Schächte (s. Fig. 34) zeigten an beiden Talhängen mit wachsender Tiefe rasch dichter und härter werdende Schichten von fast reinem Kies und Sand, welche mit solchen mit starken Lehmbeimengungen und kleineren und größeren Steineinlagen (Moränenschutt) abwechseln. Die Bohrung konnte nur unter Wasserzuguß vor sich gehen, wodurch der zähe Boden etwas aufgeweicht wurde. Auf der Seite gegen Langwies wurden die Schichten schon in mäßiger Tiefe (4–8 m) dichter und auf durchschnittlich 7 m so kompakt, daß sie unbedenklich als zur Aufnahme der Gründungssohle geeignet angesehen werden konnten. Auf der Seite gegen Arosa dagegen fanden sich zwischen den Kies- und Sandschichten häufigere und ausgedehntere, ziemlich weiche Schichten von Lehm und Lette; in einer Tiefe von 5–6 m aber waren die Bohrer überhaupt nicht mehr weiter zu bringen, so daß man vermuten mußte, auf harte Moräne oder bei einigen Bohrlöchern sogar auf den festen Felsen gestoßen zu sein, was um so wahrscheinlicher war, als am Fuße der Halde gegen Arosa, und zwar etwa 150–200 m oberhalb der Brückenachse, auf Flußsohle der anstehende Bündnerschiefer an der einzigen Stelle im ganzen Gebiete zu Tage trat und von dieser aus ein Ansteigen der Felschicht angenommen werden konnte. Wenn somit auch an beiden Hängen mit einer sicheren Gründung gerechnet werden konnte, so schien doch, in Berücksichtigung der beiderseitig ungleich angetroffenen Bodenverhältnisse und der starken Neigung der Halden, eine Balkenanordnung für die Nebenöffnungen im Hinblick auf die Sicherheit der Gründung vor einer Bogenanordnung den Vorzug zu verdienen.
